BACHELORARBEIT

Aluminiumvorbehandlung für die Chemisch-Nickel- Beschichtung

Mittweida, 2024

Fakultät Ingenieurwissenschaften

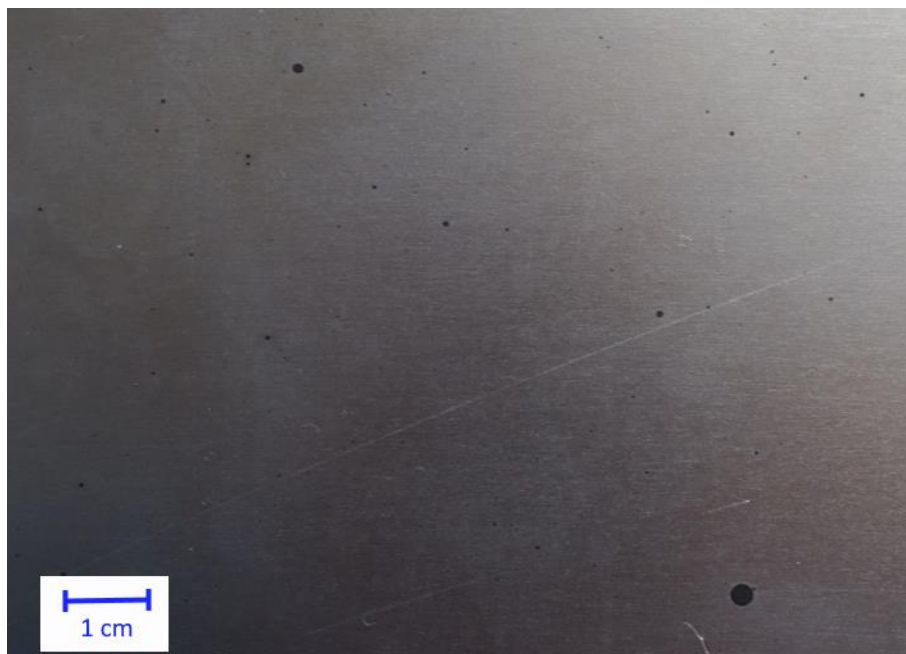
Abbildung 1: Fehlerbild braune Flecken

Bei Betrachtung der von der mkf GmbH reklamierten Aluminium-Bauteile werden zwei Fehlerbilder ersichtlich. Einige der Bauteile weisen die Bildung brauner bis schwarzer Flecken auf der vernickelten Bauteil-Oberfläche auf. Diese treten meist vereinzelt oder, wie in der folgenden Abbildung ersichtlich, stellenweise gehäuft auf. Sie liegen aber nicht gleichmäßig über dem Bauteil verteilt vor. Die Flecken haben dabei einen Durchmesser von wenigen Millimetern. Sie besitzen eine einheitliche Farbgebung und sind geruchlos. Jedoch zeigen sie eine hohe Haftfestigkeit. Daher lassen sie sich nicht ohne mechanische Abtragung abwischen. Auch der Einsatz von Lösemitteln zeigt keine Wirkung.

Das Fehlerbild ist nicht unmittelbar nach dem Beschichten der Oberfläche zu erkennen, sondern entwickelt sich erst nach einiger Zeit. Dadurch konnte es erst bei der Qualitätskontrolle in der Kundenfirma entdeckt werden. Zudem konnte ein langsames Wachstum der Flecken mit steigender Lagerzeit festgestellt werden.

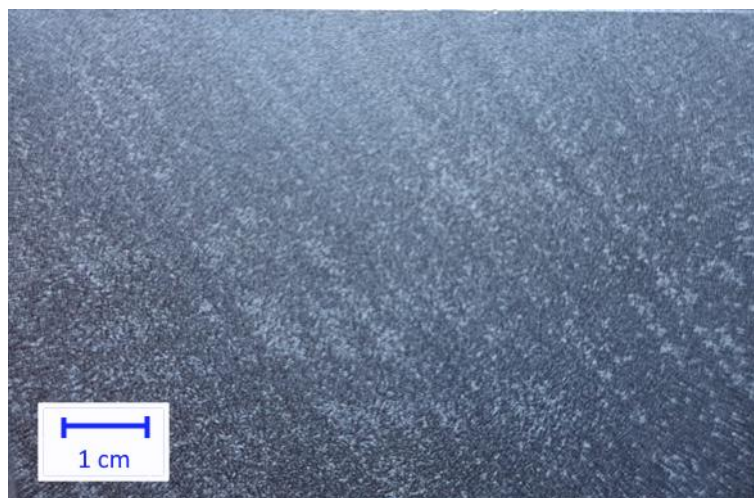
Abbildung 2: Fehlerbild weiße Flecken

Ein weiteres Fehlerbild zeigt sich in der Entstehung weiß-grauer Flecken auf der beschichteten Bauteil-Oberfläche. Diese können partiell auftreten oder einheitlich über das gesamte Bauteil

verteilt vorliegen. Die Flecken haben eine Größe von bis zu 1 mm. Wie auch beim vorherigen Fehlerbild sind die weißen Flecken geruchlos und haftfest. Sie lassen sich ebenfalls nicht ohne größeren Aufwand oder durch den Einsatz von Lösemitteln entfernen.

Auffällig ist das erkennbare Muster der weißen Flecken. Diese scheinen in Streifen über die Oberfläche hinweg zu verlaufen. Das Muster kann jedoch durch die Bearbeitungsspuren des Fräswerkzeuges erklärt werden, wodurch sich das Fehlerbild entlang der Bearbeitungsspuren ausbildet.

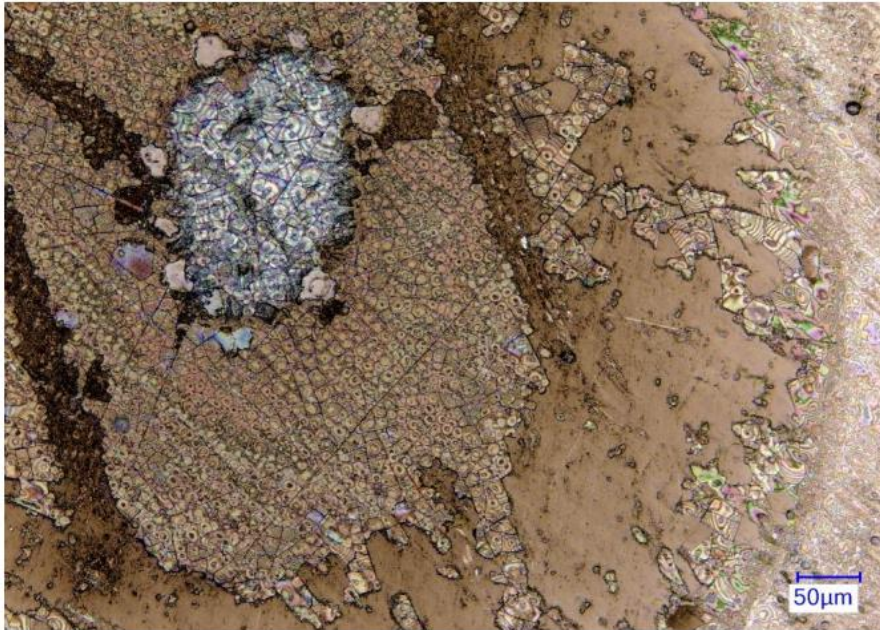
Abbildung 17: Laserscanningmikroskopie brauner Fleck detailliert

Es lassen sich um das Zentrum herum einzelne Körner oder Kristallite vermuten, die sich flächig ausgebreitet haben. Allerdings ist dies durch deren Größe von stellenweise bis zu ca. 10 μm unwahrscheinlich. Vielmehr handelt es sich dabei um ein stark ausgebildetes Rissnetzwerk. Am Rand des Flecks sieht man großflächige Abplatzungen. [32]

Die Abplatzungen im äußeren Teil des Flecks (siehe Abbildung 17) und das stark ausgebildete Rissnetzwerk deuten auf eine sehr spröde und harte Schicht im Bereich des Fleckes hin. [32]

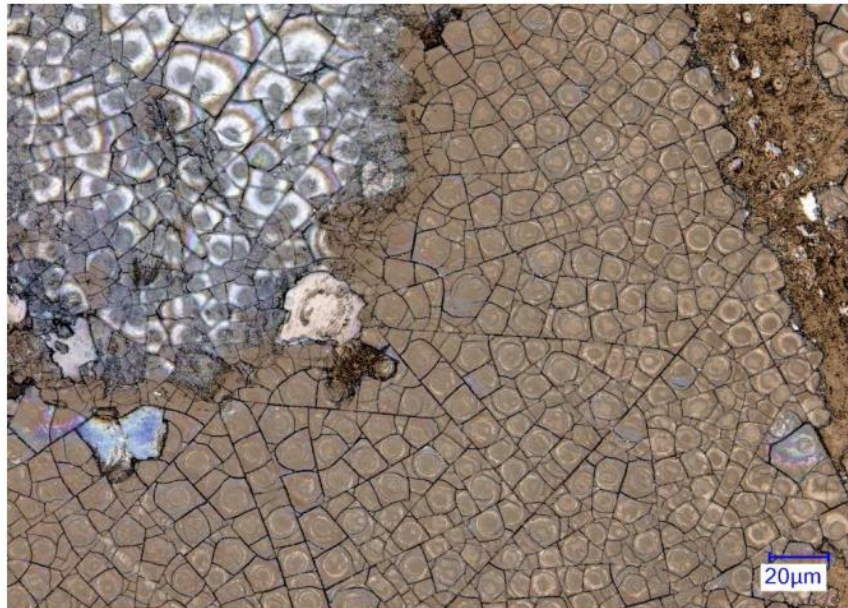
Abbildung 18: Laserscanningmikroskopie brauner Fleck Rissnetzwerk

Bei einer Vergrößerung von 400:1 kann die Vermutung des Rissnetzwerkes bestätigt werden. Dieses ist mit seinen zahlreichen Bruchschollen nun eindeutig zu sehen. [32]

Aufgrund der farblichen Unterschiede wäre es möglich, dass es mehrere Verbindungen sind, die den Fleck ausbilden. Da die Verbindungen schwer löslich, nicht metallisch sowie spröde und hart sind, kann vermutet werden, dass es sich hierbei um Salze handelt.

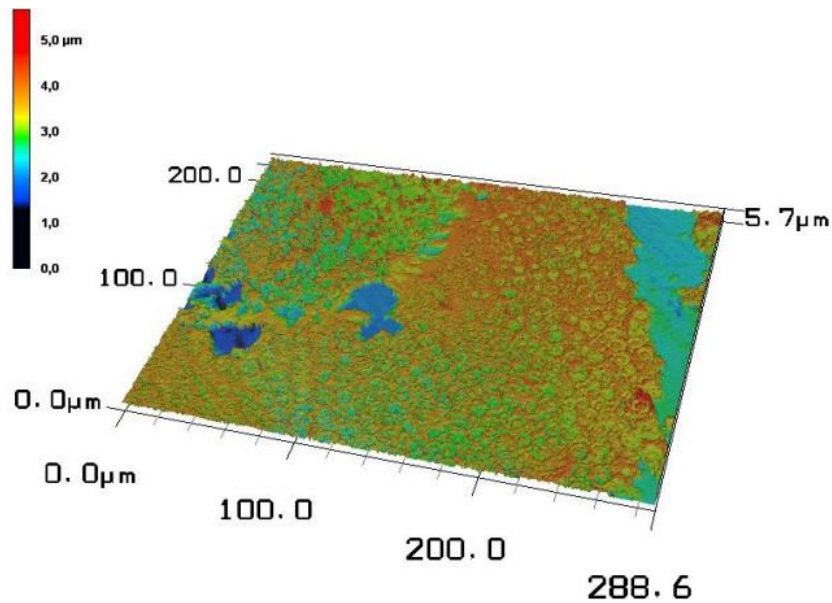
Abbildung 19: Laserscanningmikroskopie 3D-Oberfläche brauner Fleck

Aufgrund des dargestellten Höhenprofils kann nun eindeutig festgelegt werden, dass sich der braune Fleck auf der Chemisch-Nickel-Beschichtung befindet. Der Großteil des Fehlers erstreckt sich über eine Höhe von ungefähr 3 bis 4 μm (grüne, gelbe und orange Bereiche) und liegt dabei über der Chemisch-Nickel-Schicht. Vereinzelt Stellen befinden sich bei 1 bis 2 μm (schwarze und blaue Bereiche). [32]

Die blauen Randbereiche zeigen einen sichtbaren Höhenunterschied von bis zu 2 μm im Vergleich zum restlichen Teil des Flecks. Sie liegen wesentlich niedriger. Auch hier sind somit die Abplatzungen in diesem Bereich ersichtlich. [32]

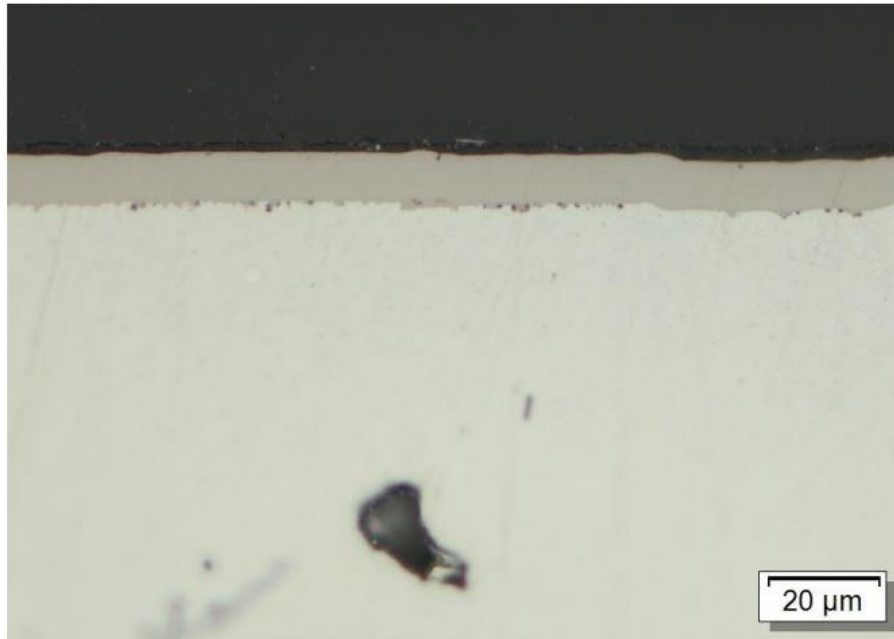
Abbildung 20: Schliffbild brauner Fleck

Durch das Schliffbild wird klar, dass die Chemisch-Nickel-Schicht scheinbar vollständig unverletzt ist. Der Fleck befindet sich also auch hier auf der Chemisch-Nickel-Schicht und durchdringt diese nicht bzw. wird nicht von dieser umschlossen. Dennoch kann nicht gesagt werden, ob die Chemisch-Nickel-Schicht an einer anderen Stelle des Flecks durchbrochen ist und dadurch Stoffe aus dem Grundwerkstoff austreten. Diese könnten dann das vorliegende Fehlerbild herbeirufen. Zur Untersuchung dessen müsste man beim Anfertigen des Schliffs genau diese Stelle treffen, was nur unter sehr hohem Zeit- und Arbeitsaufwand zu realisieren wäre.

Eine markante Auffälligkeit ist jedoch der große Lunker in der Aluminiumlegierung unterhalb des Flecks. Dieser ist durch den Gießprozess entstanden. Ursache für das Fehlerbild könnten somit auch Einschlüsse, wie z.B. Gase oder Flüssigkeiten, sein, die in dem Lunker eingeschlossen sind. Dieser könnte durch die spanende Bearbeitung freigesetzt worden oder durch den Wärmeeintrag in der Vorbehandlung aufgerissen sein. Auch die tatsächliche Größe des Lunkers und seine Ausbreitung kann im Schlibbild nicht festgelegt werden.

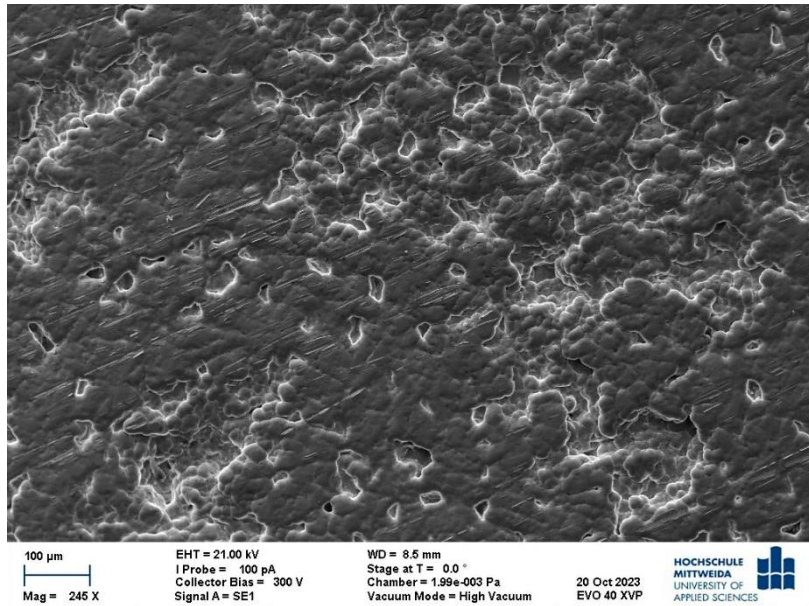
Abbildung 23: REM weiße Flecken

In Abbildung 23 ist ein Bereich mit mehreren der weißen Flecke zu sehen. Diese zeigen sich hier scheinbar als Vertiefungen in der Oberfläche. Sie haben eine Größe von 100 bis 300 µm. Gut zu erkennen ist die typische Struktur der Chemisch-Nickel-Beschichtung durch das kugelartige Keimwachstum. Diese entsteht durch die einzelnen Kristallisationsknospen, welche bei ihrem Wachstum zusammenwachsen. Es ist ebenso ersichtlich, dass sich die Chemisch-Nickel-Schicht auch in den weißen Flecken ausgebildet hat. Als parallele Linien sind die Bearbeitungsspuren durch die CNC-Fräse zu erkennen.

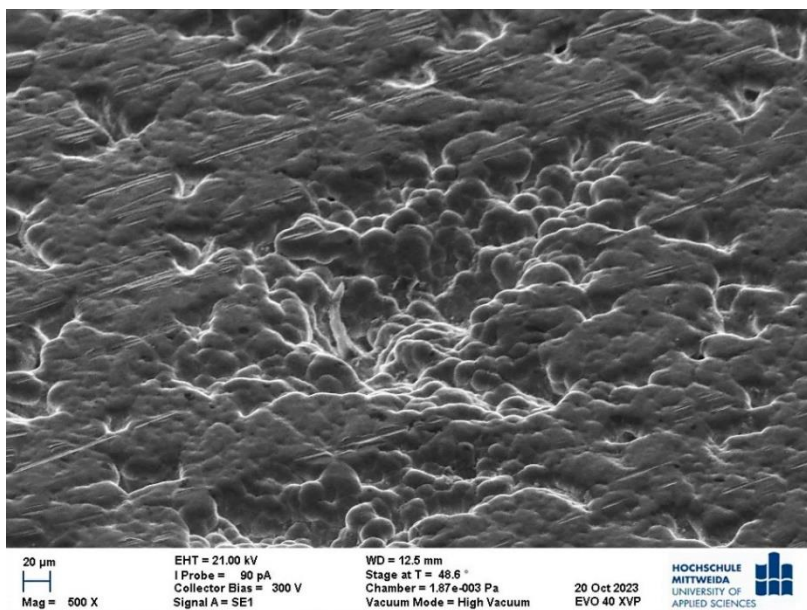
Abbildung 25: REM weiße Flecken geneigt

Zur eindeutigen Bestimmung der Höhengausbildung der Flecken wurde die Probe um 48.6° angekippt (siehe Abbildung 25). Durch den geneigten Blickwinkel wird deutlich, dass es sich tatsächlich um eine Vertiefung handelt. Somit liegt wahrscheinlich keine Korrosionserscheinung des Zinks mit dem Edelstahl vor. Es könnte dennoch sein, dass die Korrosion im Laufe der Vorbehandlung des Beschichtungsprozess ausgespült wurde. Dabei müssten dennoch erhöhte Zinkanteile in diesen Bereichen messbar sein.

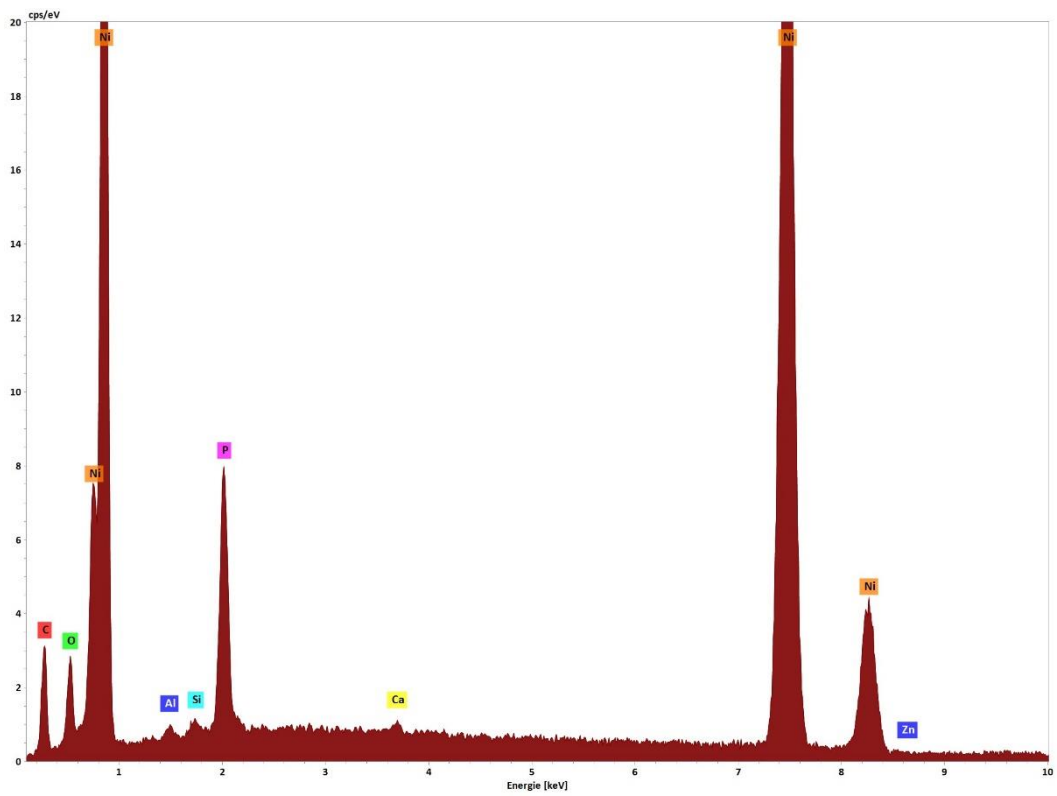
Abbildung 28: EDX-Messwerte weißer Fleck (Probe 2niO)

In Abbildung 28 sind die Messwerte aus dem weißen Fleck dargestellt. Auch hier sind die höchsten Peaks bei Nickel und Phosphor aus denselben Gründen zu verorten. Ebenfalls konnte kein Zink in entsprechender Menge nachgewiesen werden, wie es zu erwarten gewesen wäre, wenn eine Zinkkorrosion vorgelegen hätte. Allerdings ist der Peak des Kohlenstoffs wesentlich höher. Auch ist vermehrt Sauerstoff erfasst worden. Somit liegen ebenso größere Mengen organischer Verbindungen vor. Dies könnten zum Beispiel Fette und Öle sein oder auch Reste des Kühlschmiermittels. Jedoch wäre dann keine vollständige Beschichtung an kontaminierten Stellen möglich, wodurch diese als Ursache auszuschließen sind. Dennoch ist es möglich, dass es sich dabei um Reste der Entfettungschemie handelt. Dies ist ein Indiz für eine Ursache in der Entfettung der Aluminiumbauteile. Weitere markante Messwerte liegen bei Aluminium, Silizium und Calcium. Ein erhöhter Calciumwert in Verbindung mit Sauerstoff und Kohlenstoff

kann auf Kalkablagerungen (Calciumcarbonat CaCO_3) hinweisen. Jedoch konnte in den Messpunkten die Nickel-Phosphor-Schicht abgeschieden werden. Dies wäre bei Kalkablagerungen nicht möglich. Die Messung von Aluminium deutet darauf hin, dass sich die Nickel-Phosphor-Schicht nicht vollständig auf der Oberfläche abgeschieden haben könnte und Teile des Aluminiumsubstrates unbeschichtet sind. In Kombination mit den erhöhten Sauerstoffwerten kann es aber auch auf das Vorliegen von Aluminiumoxid hindeuten. Aluminiumoxid wäre dabei wahrscheinlicher, da Aluminium bei Kontakt mit Sauerstoff Aluminiumoxid Al_2O_3 bildet. Falls das Aluminiumoxid durch die Vorbehandlung nicht entfernt werden konnte, so ist die Beschichtung mit Nickel-Phosphor lokal nicht möglich. Reines Aluminium wäre vermutlich nicht anzutreffen. Dass es sich bei den Flecken um freigelegte Wasserstoffporen aus der Schmelze handelt, kann nicht widerlegt werden, da Wasserstoff mit der Ordnungszahl 1 durch das Messgerät nicht erfasst werden kann. Silizium ist ein Legierungselement der verwendeten Aluminiumlegierung. Somit wäre auch eine lokale Anhäufung an Silizium durch unzureichende Vermischung möglich.

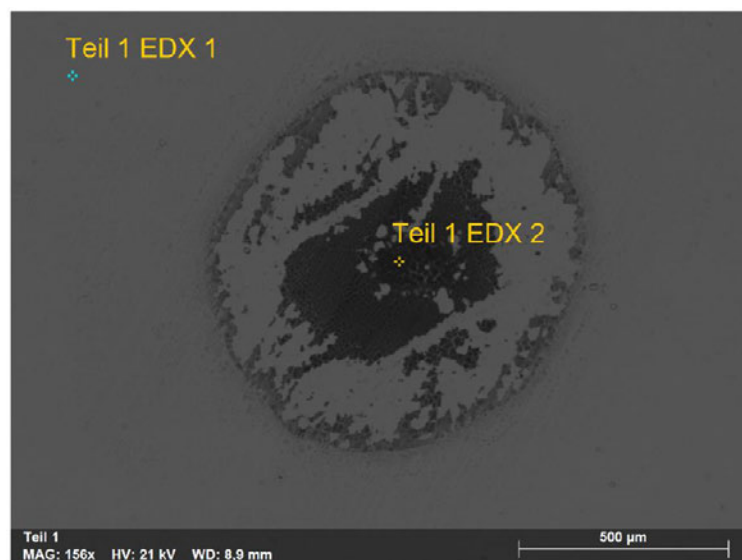
Abbildung 29: REM braune Flecken

In Abbildung 29 ist einer der braunen Flecken unter dem Rasterelektronenmikroskop dargestellt. Zu sehen sind auch die Messpunkte für die EDX-Analyse. Teil 1 EDX 1 zeigt den Referenzpunkt im fehlerfreien Bereich. Teil1 EDX 2 zeigt den Messpunkt im braunen Fleck. Die Messwerte sind nachfolgend dargestellt.
