Bestandsuntersuchung von Brückenbauwerken und vergleichende Bewertung von Sanierungsmöglichkeiten an ausgewählten Beispielen

DIPLOMARBEIT

HOCHSCHULE MITTWEIDA

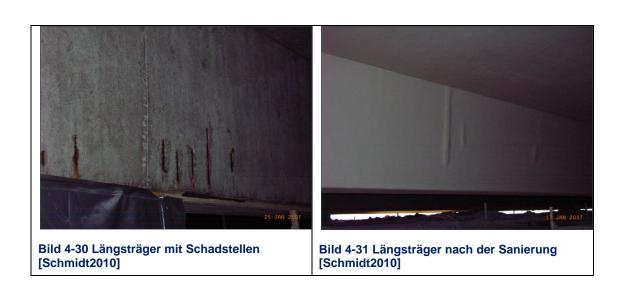
Karbonatisierter Beton muss bis maximal zur Oberfläche der ersten Bewehrungslage entfernt werden, während chloridhaltiger Beton auch hinter der Bewehrung abgetragen werden muss. In Bild 4-30 ist der Schaden eines Brückenträgers zu sehen, welcher wahrscheinlich durch Volumenzunahme der Korrosionsprodukte der Bewehrung hervorgerufen wurde. Die so entstandenen Abplatzungen wurden mit einer Beschichtung nach OSF-C (Beschichtung mit erhöhter Dichtheit für nicht begeh-und befahrbare Flächen) instandgesetzt, siehe Bild 4-31.

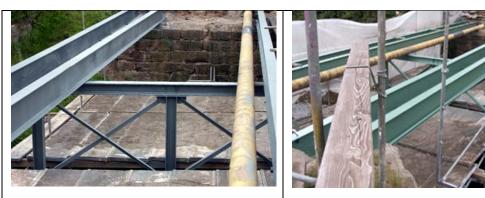
Als Beispiel für eine komplette Sanierung der Beschichtung sieht man im Bild 4-46 den Träger aus Bild 4-44 mit einer Grundbeschichtung auf AK-Zinkphosphat- Basis und im rechten Bild 4-47 die Tragkonstruktion mit der fertigen Deckbeschichtung auf AK- Basis.

Bild 4-46 Brückenträger nach Grundbeschichtung [Kurz2010]

Bild 4-47 Brückenträger nach der Sanierung [Kurz2010]

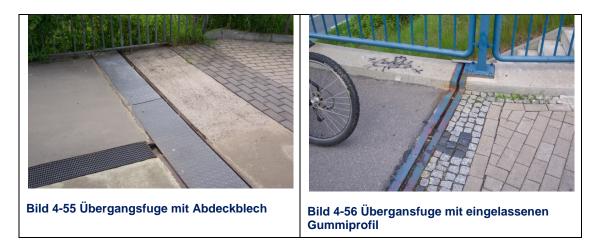
Übergansfugen sind für nachfolgende Sanierungen so zu gestalten, dass ihre Abdeckungen und Abdichtungen austauschbar sind. Beispiele dafür zeigen Bild 4-55 und Bild 4-56.

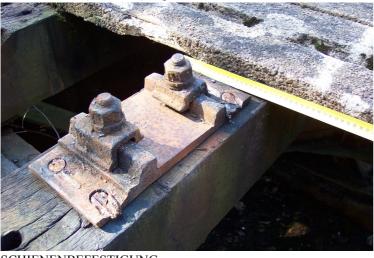
SCHIENENBEFESTIGUNG

[39] Überbau, zahlreich, locker / lose, Schadenserweiterung, Die Stadt / Gemeinde ist zu informieren., Laufsteg
Gitterroste fehlen teilweise oder sind unzureichend befestigt., EP

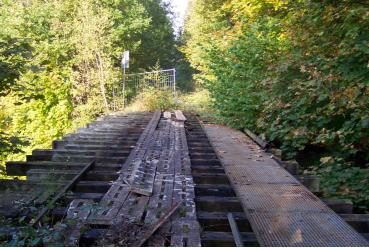
BLICK ROBWEIN

[38] Überbau, bereichsweise, verfault / vermodert, Schadenserweiterung, Unterhaltungsmangel, Gleisschwellen am 3 3 3 Kopfbereich verfault, Befestigung durch Hakenschrauben lose und teilweise abgebrannt, Verschiebung der Lage möglich, EP

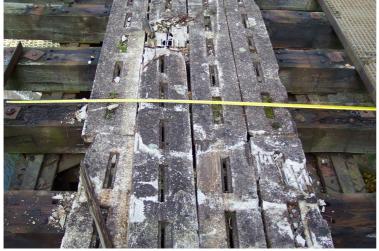
BETONPLATTEN

[40] Überbau, ausgeprägt, Abplatzung mit freiliegender Bewehrung, alter Schaden nicht behoben, Die Stadt / Gemeinde ist zu informieren., Abdeckung der offenen Fahrbahn zwischen den Gleisen durch Stahlbetonschwellen nicht mehr gegeben, Betonschwellen ausgebrochen, lose und verschieblich, EP

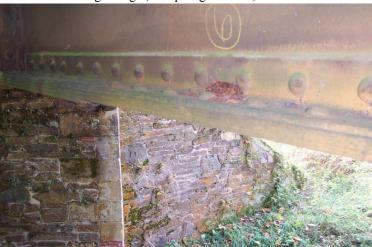
POS 6

[7] Balken / Längsträger, Geschweißtes / genietetes Profil, flächendeckend, verwittert, Schadenserweiterung, 1 0 2 Unterhaltungsmangel, Hauptträger Pos. 6, EP

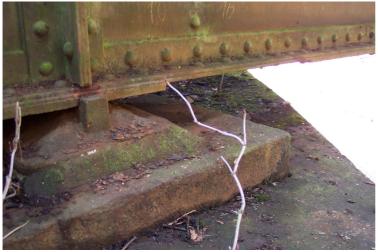
POS 10

[11] Balken / Längsträger, Geschweißtes / genietetes Profil, mehrfach, verrostet mit Blattrostbildung, Schadenserweiterung, Unterhaltungsmangel, Hauptträger Pos. 10, EP

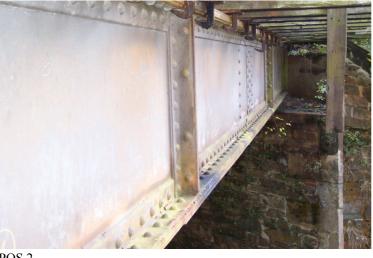
POS 2

Balken / Längsträger, Geschweißtes / genietetes Profil, zahlreich, verrostet mit Blattrostbildung, Schadenserweiterung, Unterhaltungsmangel, Hauptträger Pos. 2, EP

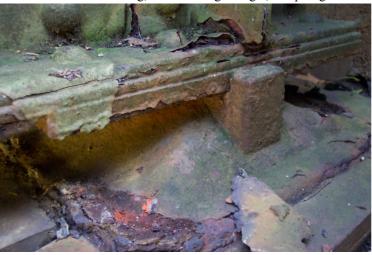
POS 5

[6] Balken / Längsträger, Geschweißtes / genietetes Profil, bereichsweise, verrostet mit Blattrostbildung, Schadenserweiterung, Unterhaltungsmangel, Hauptträger Pos. 5, EP

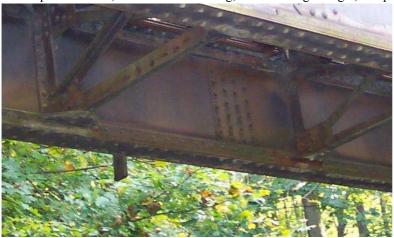
POS 8

[9] Balken / Längsträger, Flansch des geschweißten / genieteten Profils, bereichsweise, Rostauftrieb infolge
 Spaltkorrosion, Schadenserweiterung, Unterhaltungsmangel, Hauptträger Pos. 8, EP

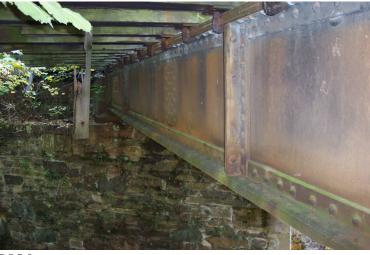
POS 9

[10] Balken / Längsträger, Geschweißtes / genietetes Profil, stellenweise, abwitternde Beschichtung, Untergrund rostig, Schadenserweiterung, Unterhaltungsmangel, Hauptträger Pos. 9, EP

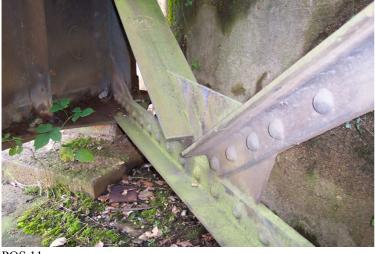
POS 11

[12] Querträger, Niet der Flanschlasche, mehrfach, bemoost, Schadenserweiterung, Unterhaltungsmangel, Querverband Pos. 11 mit Rost an den Verbindungsmitteln zum Hauptträger, EP

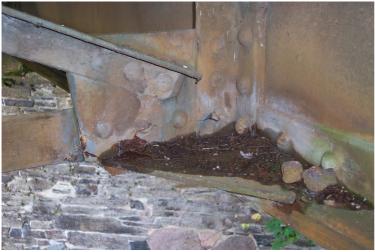
POS 15

[16] Querträger, Winkel, mehrfach, bemoost, Schadenserweiterung, Unterhaltungsmangel, Querverband Pos. 15, 0 0 2 stellenweise lokaler Rost an Verbindungsmitteln und Schmutzansammlungen, EP

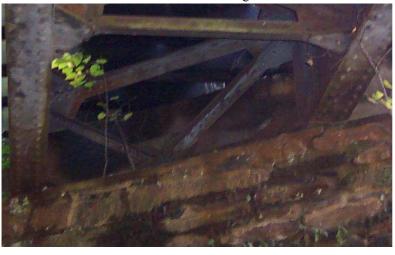
POS 16

[17] Querträger, Winkel, mehrfach, bemoost, Schadenserweiterung, Unterhaltungsmangel, Querverband Pos. 16, 0 0 2 stellenweise lokaler Rost an Verbindungsmitteln und Schmutzansammlungen, EP

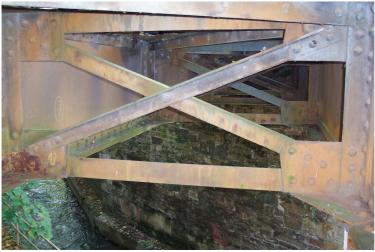
POS 12

[13] Querträger, Winkel, mehrfach, verrostet mit Blattrostbildung, Schadenserweiterung, Unterhaltungsmangel, 1 0 3 Querverband Pos. 12, EP

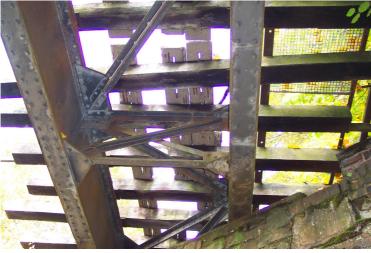
POS 17

[18] Aussteifungsverband des Fachwerkes, Winkel, mehrfach, bemoost, Schadenserweiterung, Unterhaltungsmangel, 0 0 2 Horizontalverband Pos. 17, stellenweise lokaler Rost an Verbindungsmitteln und Farbabplatzung, EP

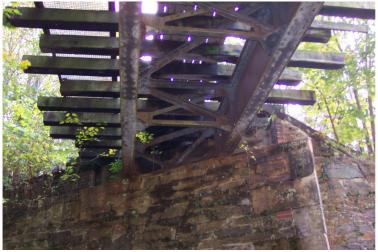
POS 21

[22] Aussteifungsverband des Fachwerkes, Niet der Flanschlasche, mehrfach, Rostauftrieb infolge Spaltkorrosion, 0 0 2 Schadenserweiterung, Unterhaltungsmangel, Horizontalverband Pos. 21, Rost an Verbindungsmitteln, EP

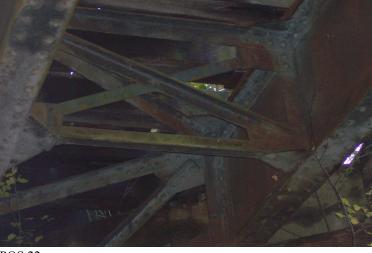
POS 22

[23] Aussteifungsverband des Fachwerkes, Niet der Flanschlasche, mehrfach, Rostauftrieb infolge Spaltkorrosion, 0 0 2 Schadenserweiterung, Unterhaltungsmangel, Horizontalverband Pos. 22, Rost an Verbindungsmitteln, EP

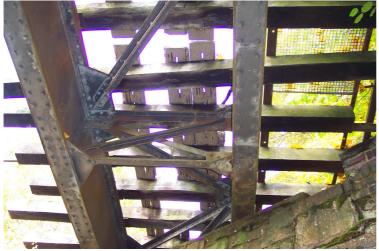
POS 18

[19] Aussteifungsverband des Fachwerkes, Niet der Flanschlasche, mehrfach, abgeplatzte Beschichtung, Untergrund 1 0 3 rostig, Schadenserweiterung, Unterhaltungsmangel, Horizontalverband Pos. 18, Rost an Verbindungsmitteln und Farbabplatzung, EP

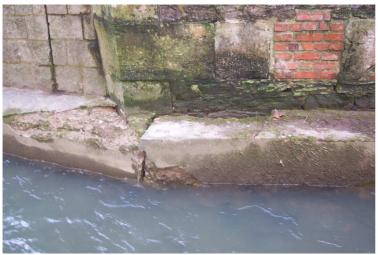
GRÜNDUNG HAINICHEN2

[42] ... größtenteils, Wasserauskolkung/-ausspülung, alter Schaden nicht behoben, Unterhaltungsmangel, 0 0 2 Bachvorlage auf der Seite Hainichen, Beton auf der gesamten Länge ausgewaschen und teilweise abgeplatzt,, EP

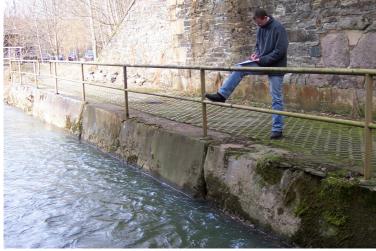
GEHWEG

[43] Unterbau, teilweise, Wasserauskolkung/-ausspülung, alter Schaden nicht behoben, Unterhaltungsmangel, Auf 0 0 2 Seite Roßwein Stüzmauer für Geländer mit Funktion der Bachführung ausgewaschen und schadhafte Dehnungsfugen., EP

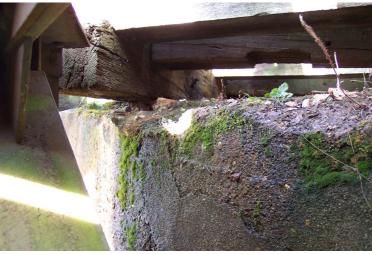
POS 27

[27] hintere Kammerwand, Gründung, Betonansichtsfläche, bereichsweise, durchfeuchtet mit Ausblühungen / 0 0 1 Aussinterungen, Schadenserweiterung, Unterhaltungsmangel, Kiesnester, Absandung, mäßige Durchfeuchtung Pos. 27, EP

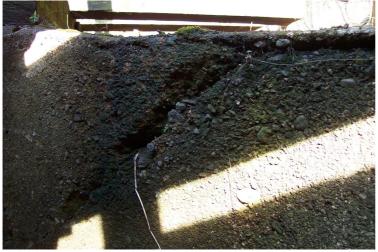
POS 32

[31] hintere Kammerwand, Gründung, Betonansichtsfläche, bereichsweise, durchfeuchtet mit Ausblühungen / 1 0 2 Aussinterungen, Schadenserweiterung, Unterhaltungsmangel, Kiesnester, Absandung, mäßige Durchfeuchtung, Schrägriss Pos. 32, EP

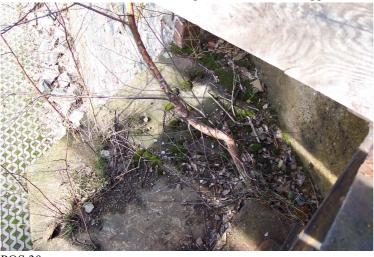
POS 30

[30] Auflagerbank, Gründung, mehrfach, Querrisse, Schadenserweiterung, Unterhaltungsmangel, Durch Baumbewuchs Quer- und Längsrisse in der Betonkappe, Schmutzablagerungen, loses Gestein Pos. 30, EP

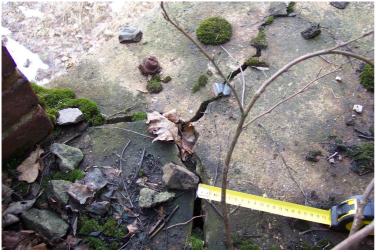
POS 34

[32] Auflagerbank, Gründung, mehrfach, Querrisse, Schadenserweiterung, Unterhaltungsmangel, Durch Baumbewuchs Quer- und Längsrisse in der Betonkappe, Schmutzablagerungen, loses Gestein Pos. 34, EP

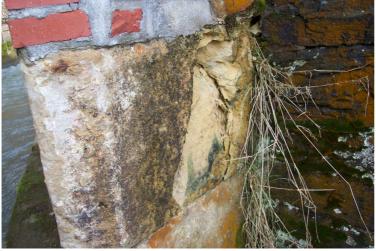
POS 31

[34] Flügel, Gründung, zahlreich, Längsrisse, Schadenserweiterung, Unterhaltungsmangel, Rechte Flügelwand, durch 2 0 2 Baumbewuchs tiefe Längsrisse im Ziegelmauerwerk, schadhafte Fugen im Natursteinmauerwerk, Absturzgefahr durch loses Mauwerwerk Pos. 31, EP

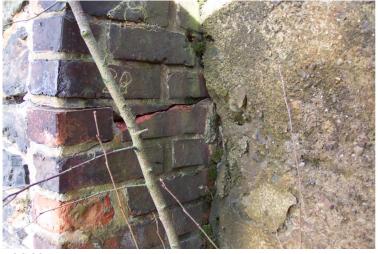
POS 28

[28] Flügel, Gründung, zahlreich, Querrisse, Schadenserweiterung, Unterhaltungsmangel, Linke Flügelwand, durch
2 1 2
Baumbewuchs tiefe Querrisse im Ziegelmauerwerk, schadhafte Fugen im Natursteinmauerwerk, Absturzgefahr
durch loses Mauwerwerk Pos. 28, EP

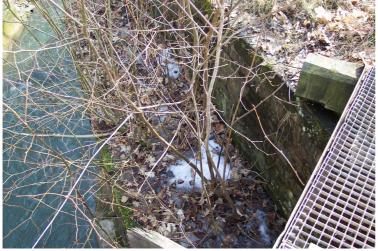
POS 33

[33] Flügel, Gründung, zahlreich, Querrisse, Schadenserweiterung, Unterhaltungsmangel, Linke Flügelwand, durch
Baumbewuchs Risse im Ziegelmauerwerk, schadhafte Fugen im Natursteinmauerwerk, Schmutzablagerungen
Pos. 33, EP

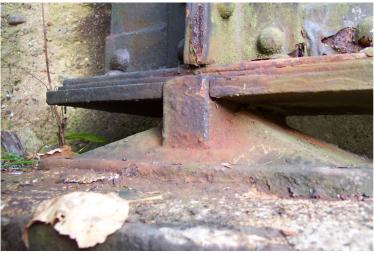
POS 23

[24] Widerlager, Linienkipplager aus Stahlguss, Baustahl, geschweißter Konstr. oder kombiniert, flächendeckend, verrostet mit Narbenbildung, Anzahl: 1 Stück, Schadenserweiterung, Unterhaltungsmangel, Festlager Pos. 23, FP

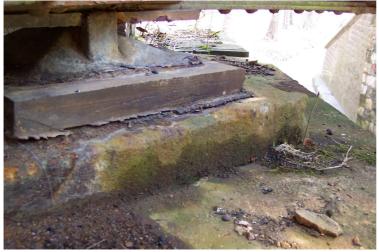
POS 24

[25] Widerlager, Linienkipplager aus Stahlguss, Baustahl, geschweißter Konstr. oder kombiniert, flächendeckend, verrostet mit Narbenbildung, Anzahl: 1 Stück, Schadenserweiterung, Unterhaltungsmangel, Sockel Sanierung schadhaft, Pos. 24, EP

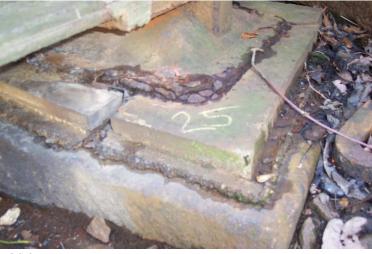
POS 25

[1] Widerlager, Sonstige Gleitl. mit Kippvorrichtung (ohne Verformungslager) einachsig bewegl., flächendeckend, 2 0 3 schadhaft, Anzahl: 1 Stück, Instandsetzung schadhaft, Unterhaltungsmangel, Beton Unterstopfung gerissen und abgesprengt, Flächiger Rost, Abplatzungen, Spaltkorrosion Pos. 25, EP

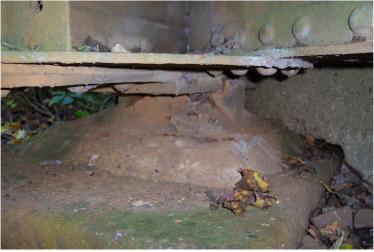
POS 26

[26] Widerlager, Sonstige Gleitl. mit Kippvorrichtung (ohne Verformungslager) einachsig bewegl., flächendeckend, 0 0 2 verwittert, Anzahl: 1 Stück, Schadenserweiterung, Unterhaltungsmangel, Flächiger Rost, Abplatzungen, Pos. 26. EP

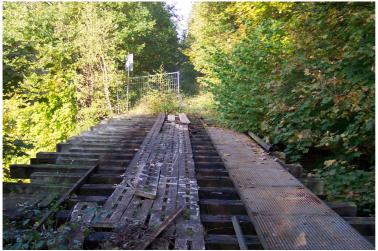
BLICK NACH ROßWEIN

[35] Geländer als Absturzsicherung, gesamtes Bauteil, Prüfung nicht möglich, alter Schaden nicht behoben, Die Stadt 0 4 0 / Gemeinde ist zu informieren., EP
