BACHELORARBEIT

Aluminiumvorbehandlung für die Chemisch-Nickel- Beschichtung

Mittweida, 2024

Fakultät Ingenieurwissenschaften

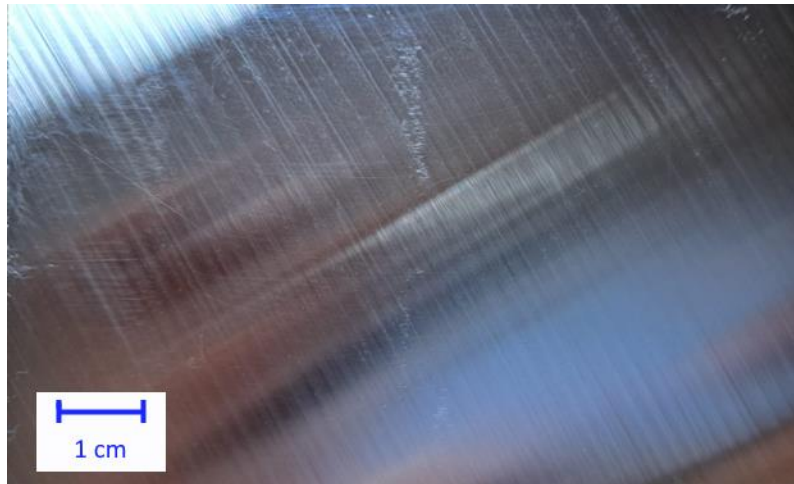
Abbildung 5: Probebauteil gereinigt

In Abbildung 5 ist das gereinigte Probebauteil zu sehen. Es sind typische Bearbeitungsspuren des Fräsen sowie einige Kratzer zu erkennen. Abbildung 6 zeigt das Probebauteil nach dem Kontakt mit dem Kühlschmiermittel. Es sind keine sichtbaren Veränderungen der Oberflächenstruktur, der Färbung oder des Glanzes zu erkennen. Eine Reaktion, die das Auftreten der weißen Flecken zur Folge hätte, fand somit nicht erkennbar statt. Um eine zeitverzögerte bzw. langwierige Reaktion ausschließen zu können, wurde das Bauteil nach 2 Wochen nochmal betrachtet, ohne Veränderungen feststellen zu können.

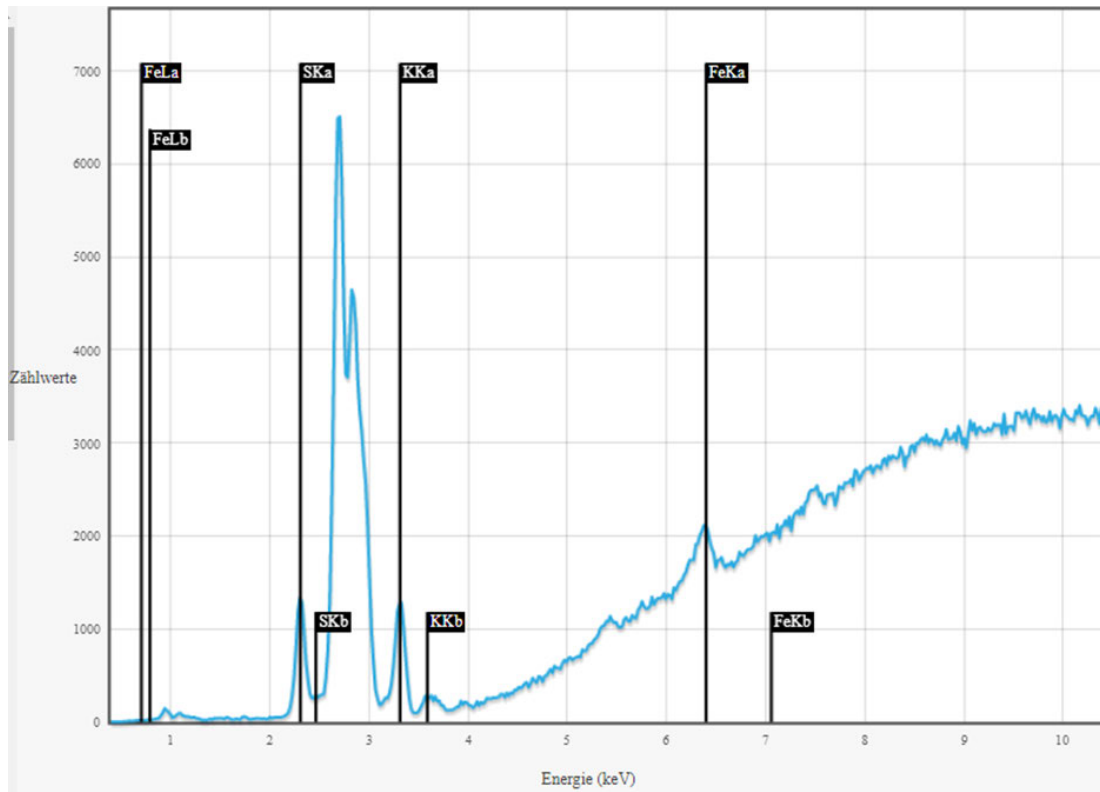
Abbildung 7: RFA-Diagramm Probe T6

Probe T6	Probe T7	Probe VE-Wasser	Probe T6 resultierend	Probe T7 resultierend
FeLa	25	0	36	-	-
FeLb	34	18	42	-	-
FeKa	2124	2865	2032	92	833
FeKb	2016	2232	2044	-	188

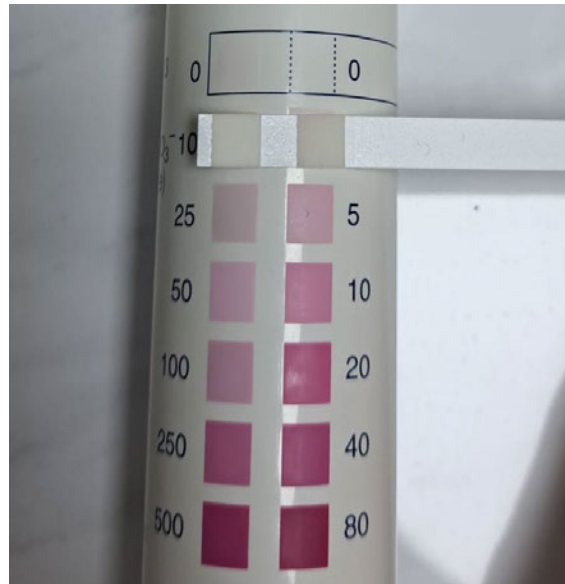
Abbildung 10: Nitrat-/Nitrit-Test Quantofix Probe T7

In Probe T7 konnten durch den Schnelltest von Quantofix weder Nitrat noch Nitrit nachgewiesen werden. Jedoch konnte eine geringe Konzentration von 0,25 mg/l an Chlorverbindungen festgestellt werden.

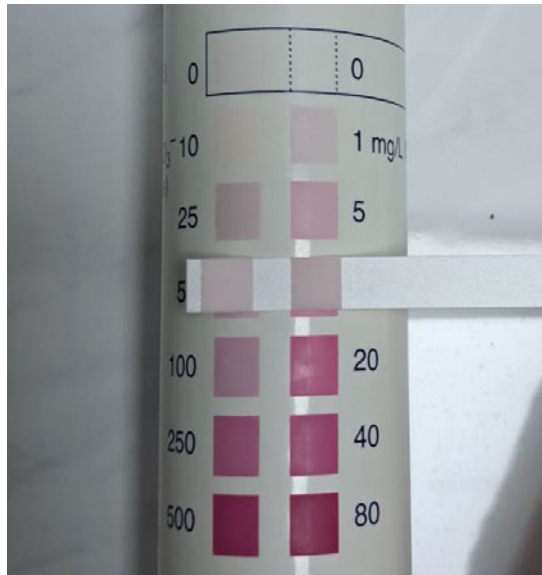
Abbildung 12: Nitrat-/Nitrit-Test Quantofix Probe T6

Die Probe T6 weist sowohl eine Nitrat-Konzentration von 25 mg/l, als auch eine Nitrit-Konzentration von 5 mg/l auf. Durch den Schnelltest von MQuant konnte eine geringe Konzentration von 0,25 mg/l an Chlorverbindungen bestimmt werden.

Nitrit wird im Kühlschmierstoff als Korrosionsschutzmittel verwendet. Somit sollte seine Konzentration nicht zu gering ausfallen. [25] Jedoch gelten Nitrite auch als krebserregend und unterliegen damit strengen Regularien zu deren Konzentration. So darf die Konzentration den Wert von 20 mg/l nicht überschreiten. [26]

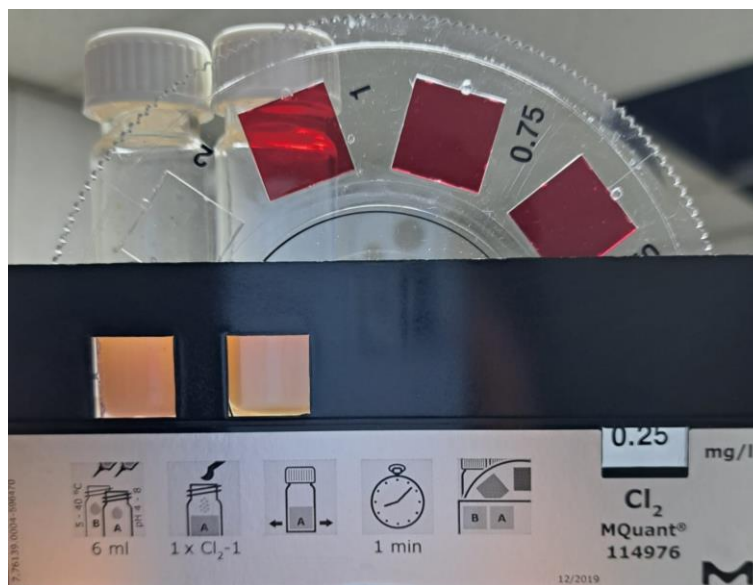
Abbildung 13: Schnelltest Chlorverbindungen MQuant Probe T6

Chloride wird diese Schicht jedoch zerstört und der Grundwerkstoff kann durch Korrosion angegriffen werden. Gerade Lochfraß ist eine häufige Form der Korrosion bei Aluminiumbauteilen. [27] Dieser Lochfraß könnte in Verbindung mit dem geringen Gehalt an Nitriten, als Korrosionsschutzmittel, ebenfalls die weißen Flecke auf dem Bauteil erklären.

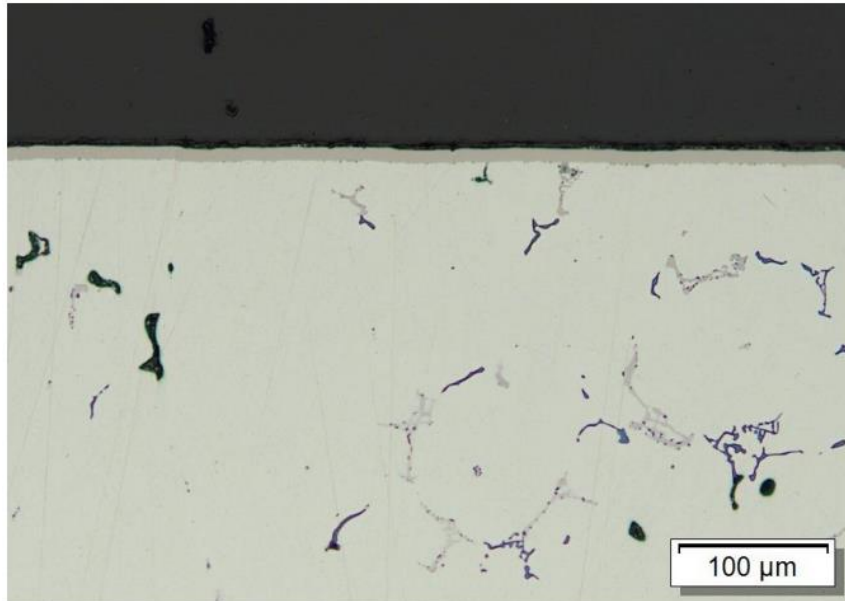
Abbildung 21: Schlibbild Grundwerkstoff

Eine markante Auffälligkeit ist jedoch der große Lunker in der Aluminiumlegierung unterhalb des Flecks. Dieser ist durch den Gießprozess entstanden. Ursache für das Fehlerbild könnten somit auch Einschlüsse, wie z.B. Gase oder Flüssigkeiten, sein, die in dem Lunker eingeschlossen sind. Dieser könnte durch die spanende Bearbeitung freigesetzt worden oder durch den Wärmeeintrag in der Vorbehandlung aufgerissen sein. Auch die tatsächliche Größe des Lunkers und seine Ausbreitung kann im Schlibbild nicht festgelegt werden.

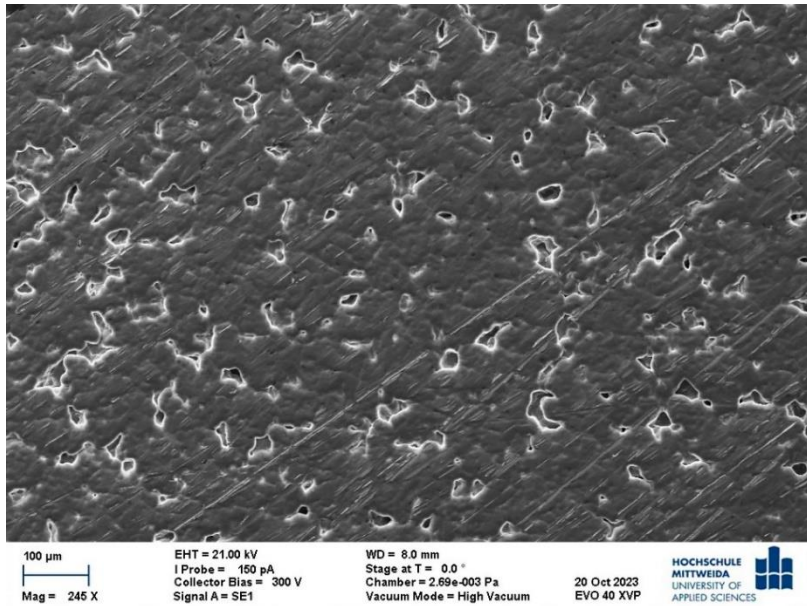
Abbildung 24: REM fehlerfreie Oberfläche

Im Vergleich zu einer Oberfläche ohne Fehlerbild (siehe Abbildung 24) wird deutlich, dass es sich bei den kleineren Vertiefungen um Poren handelt. Die Bauteiloberfläche scheint grundsätzlich eine erhöhte Porigkeit zu besitzen. Auch hier sind die typische Struktur der Chemisch-Nickel-Schicht sowie die Bearbeitungspuren sichtbar. Eventuell handelt es sich um Wasserstoffporen durch unzureichendes Spülen der Schmelze mit Argon. [33]

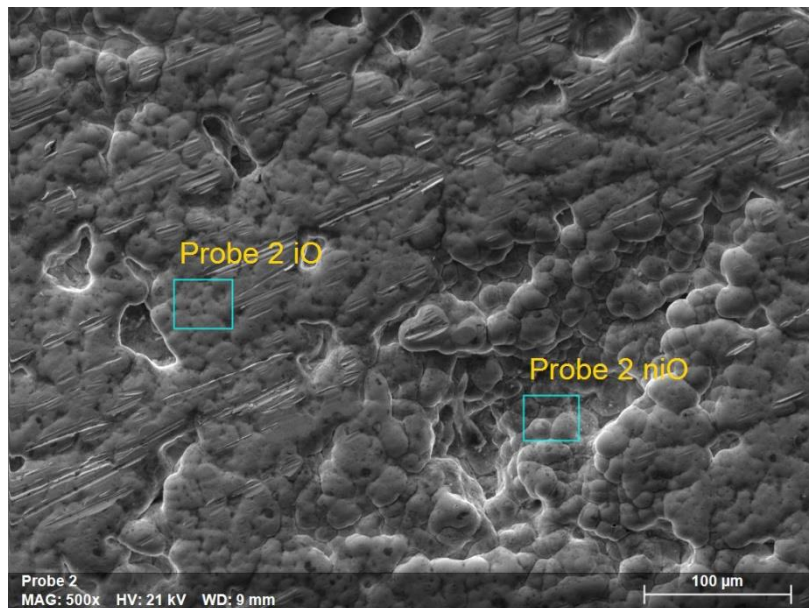
Abbildung 26: Messpunkte EDX weiße Flecken

Für den Nachweis der Elemente wird ein Messpunkt für die Energiedispersive Röntgenspektroskopie (EDX) in den weißen Fleck gelegt (Probe 2 niO). Zum Vergleich der erfassten Werte wird ein weiterer Messpunkt in einen fehlerfreien Bereich der Oberfläche gelegt (Probe 2 iO). Beide wurden in Abbildung 26 erfasst.

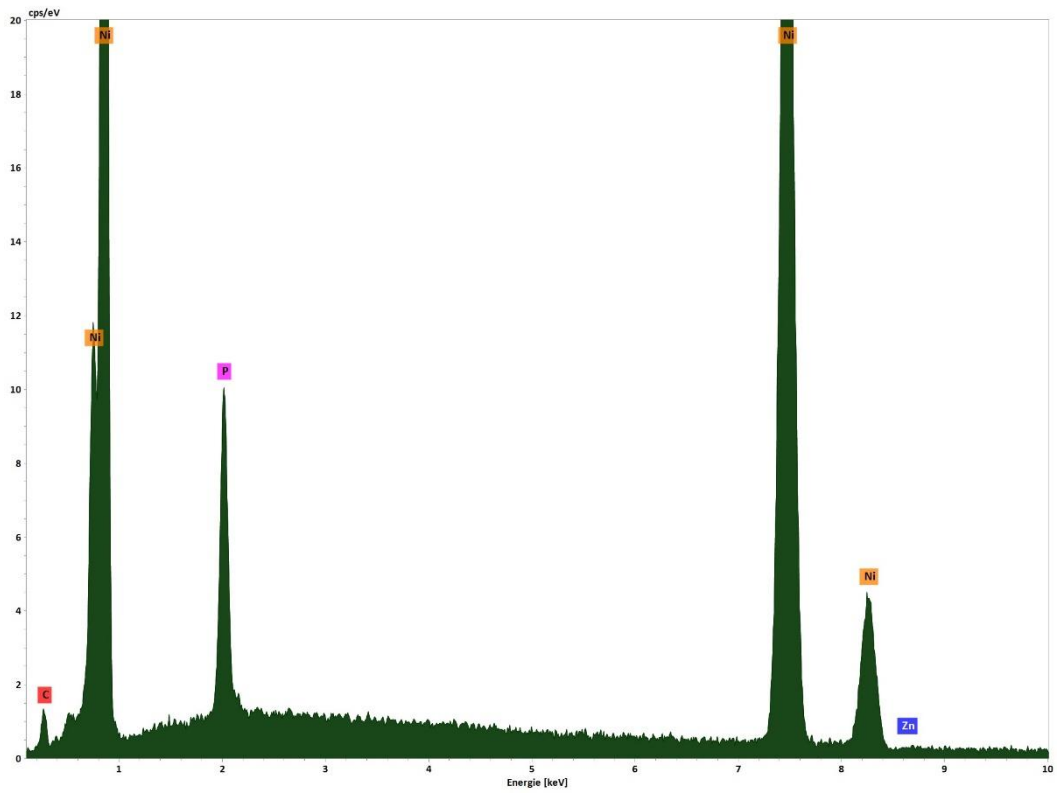
Abbildung 27: EDX-Messwerte fehlerfreier Bereich (Probe 2 iO)

In Abbildung 27 sind die Messwerte des fehlerfreien Bereichs in einem Diagramm dargestellt. Das Messprinzip ist das gleiche wie bei der RFA (siehe 4.2 „Röntgenfluoreszenzanalyse“). Ähnlich der RFA wird auf der x-Achse die elementspezifische Energie aufgelistet. Die y-Achse stellt den Zählwert in cps (counts per second), also Zählungen pro Sekunde, dar. Je größer der Anteil des jeweiligen Elements, desto höher der dargestellte Peak.

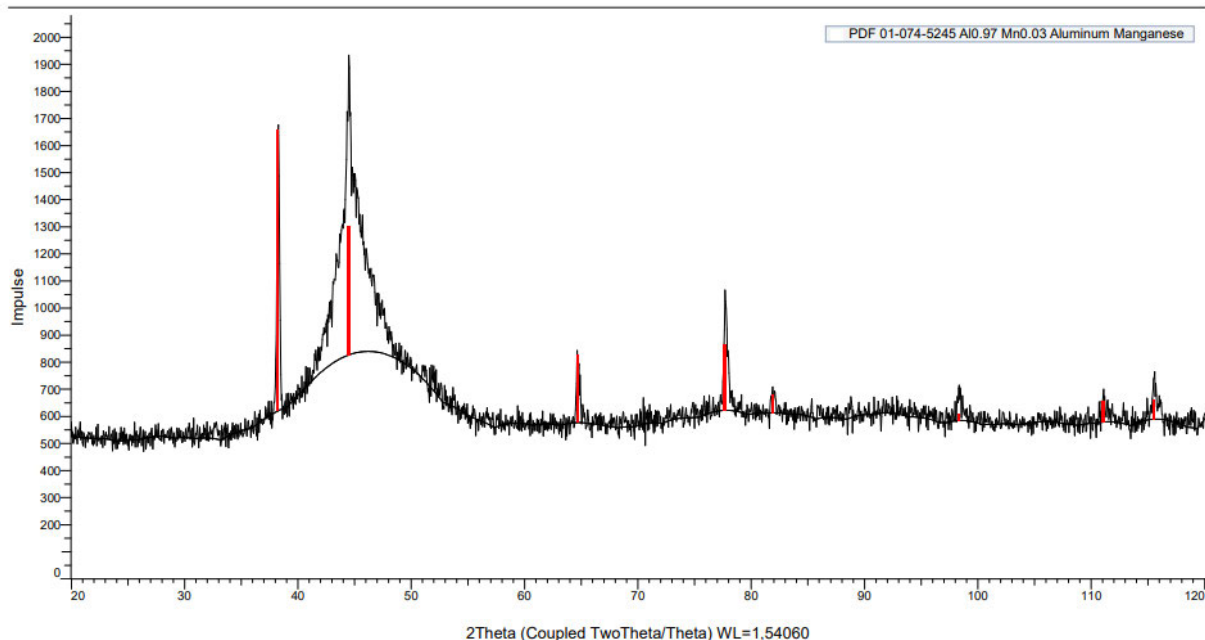
Abbildung 31: XRD-Diffraktogramm Aluminium

Abbildung 31 zeigt das Diffraktogramm des Aluminium-Substrats. Die Lage der charakteristischen Peaks ist hier rot dargestellt. Die x-Achse beschreibt die Lage des Elements. Die y-Achse zeigt die Intensität, also die Anzahl der Messimpulse.

Man erkennt, dass die charakteristischen Peaks exakt nachgewiesen werden konnten. Auffällig ist der breite Peak bei $44^\circ 2\theta$. Durch die XRD können nur kristalline Bestandteile gemessen werden. Die Nickel-Phosphor-Schicht ist jedoch röntgenamorph und kann damit nicht genau

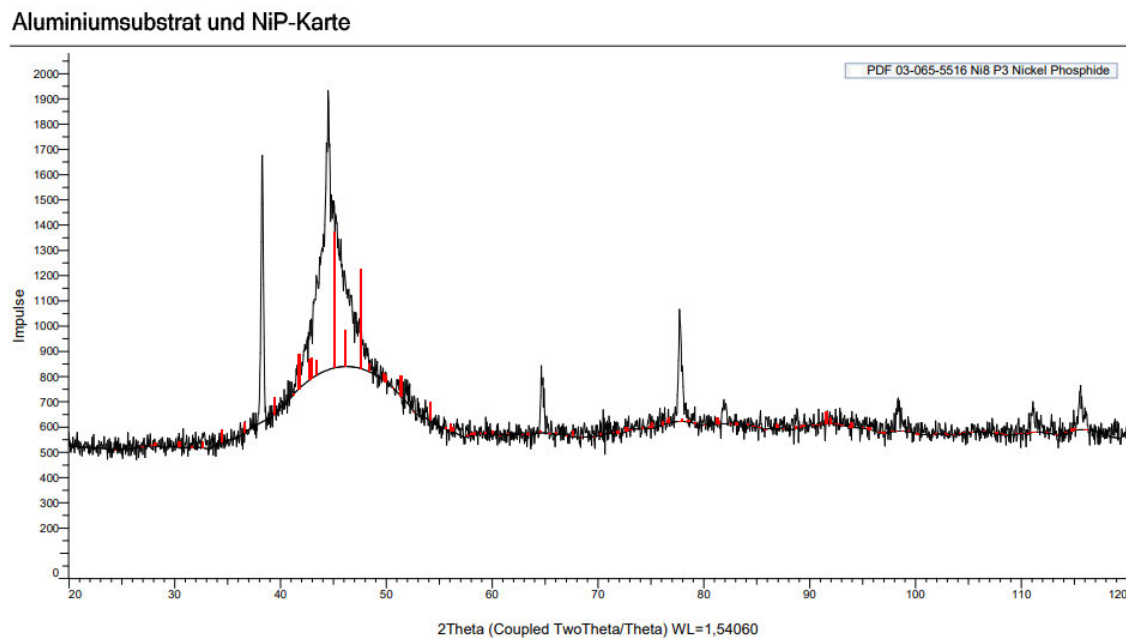
Abbildung 32: XRD-Diffraktogramm Aluminiumsubstrat + NiP

Die charakteristischen Peaks für die Nickel-Phosphor-Schicht liegen hauptsächlich im Bereich des breiten Peaks. Da bekannt ist, dass sich eine Nickel-Phosphor-Schicht auf dem Bauteil befindet, kann spezifisch nach dieser gesucht werden. Ansonsten wäre sie durch die Ausdehnung des Peaks nicht exakt nachweisbar. Alle anderen Peaks verschwinden im Untergrundrauschen.

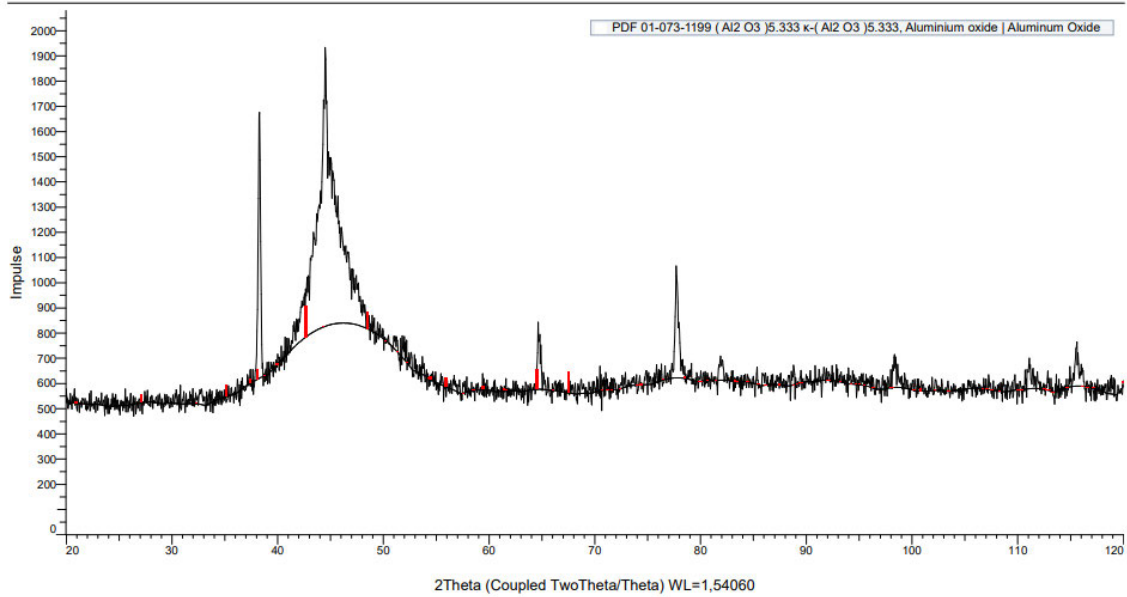
Abbildung 33: XRD-Diffraktogramm Al₂O₃

Bei Betrachtung des Diffraktogramms des Aluminiumoxid (Abbildung 33) wird ersichtlich, dass die charakteristischen Peaks nicht nachgewiesen werden konnten. Die Peaks verschwinden alle im Untergrundrauschen. Es befinden sich somit keine größeren Mengen Aluminiumoxid auf der Bauteiloberfläche. Durch die höhere notwendige Messfläche kann jedoch keine Aussage zu den weißen Flecken getroffen werden. Sie sind mit einer Größe von 100 bis 300 μm zu klein für eine Messung. Dadurch beziehen sich die dargestellten Diffraktogramme nur auf die gesamte Oberfläche des Bauteils.
